Kildebjergeskolen, Mørkøv

2023

Legepladsrapport

Legepladsens adresse:	Skamstrupvej 37, 4440 Mørkøv
Rekvirent:	Kim Ravnkilde
Kontaktperson:	Mette Vadsager
Telefon:	7236 3238
Email:	metva@holb.dk
Inspektionsdato:	2. marts 2023

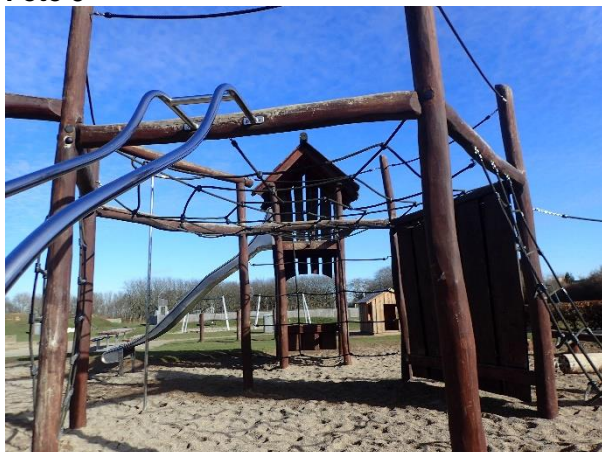
Foto 5

Oversigtsbillede: Klatreredskab			
Mærke / årgang: Lekolar/Leika / 2015			
Inspektion foretaget i.h.t. følgende standarder:			
DS/EN 1176 del 1 Generelle krav			X
DS/EN 1176 del 2 Gynger			
DS/EN 1176 del 3 Rutsjebaner			
DS/EN 1176 del 4 Svævebaner			
DS/EN 1176 del 5 Karruseller			
DS/EN 1176 del 6 Vipper			
DS/EN 1176 del 7 Insp. og vedligehold			X
DS/EN 1176 del 11 3-D Klatretræ			
DS/EN 1177: Stødabsorberende underlag			
Faldhøjde / HIC:			
Bemærkninger:	Ja	X	Nej

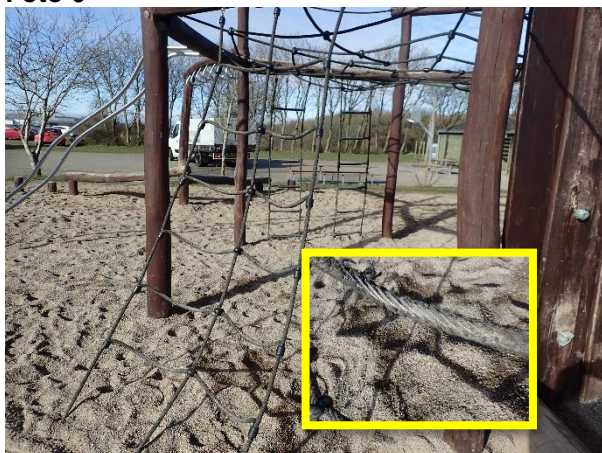
Foto 6

Flere trin i opgangen er slidte. Der var på inspektionsdagen ingen udstikende wirelus, men redskabet skal holdes under skærpet tilsyn.

DS/EN 1176 – 7 punkt 7.1

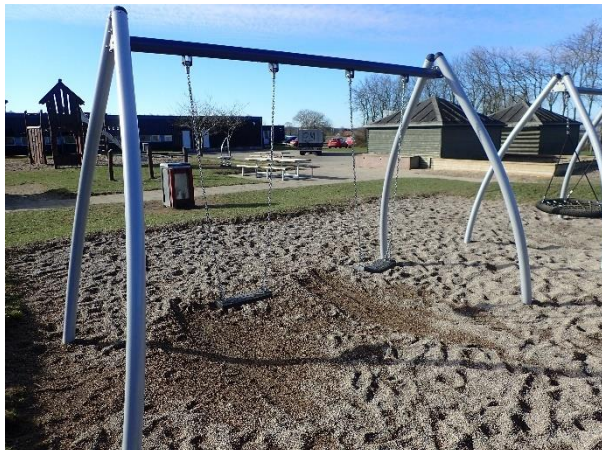
Foto 10

Oversigtsbillede: Gyng			
Mærke / årgang: Buglo/Copla / 2021			
Inspektion foretaget i.h.t. følgende standarder:			
DS/EN 1176 del 1 Generelle krav		X	
DS/EN 1176 del 2 Gynger		X	
DS/EN 1176 del 3 Rutsjebaner			
DS/EN 1176 del 4 Svævebaner			
DS/EN 1176 del 5 Karruseller			
DS/EN 1176 del 6 Vipper			
DS/EN 1176 del 7 Insp. og vedligehold		X	
DS/EN 1176 del 11 3-D Klatre-net			
DS/EN 1177: Stødabsorberende underlag			
Faldhøjde / HIC:			
Bemærkninger:	Ja	X	Nej

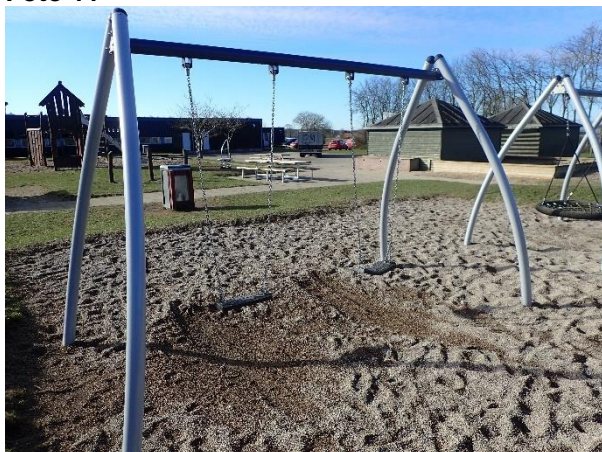
Foto 11

Faldunderlaget trænger til justering og pleje

DS/EN 1176 - 7 punkt 7.1

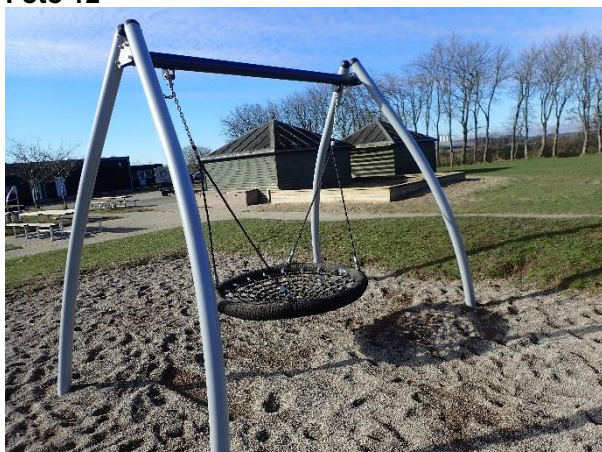
Foto 12

Oversigtsbillede: Gyng			
Mærke / årgang: Buglo/Copla / 2021			
Inspektion foretaget i.h.t. følgende standarder:			
DS/EN 1176 del 1 Generelle krav		X	
DS/EN 1176 del 2 Gynger		X	
DS/EN 1176 del 3 Rutsjebaner			
DS/EN 1176 del 4 Svævebaner			
DS/EN 1176 del 5 Karruseller			
DS/EN 1176 del 6 Vipper			
DS/EN 1176 del 7 Insp. og vedligehold		X	
DS/EN 1176 del 11 3-D Klatre-net			
DS/EN 1177: Stødabsorberende underlag			
Faldhøjde / HIC:			
Bemærkninger:	Ja	X	Nej

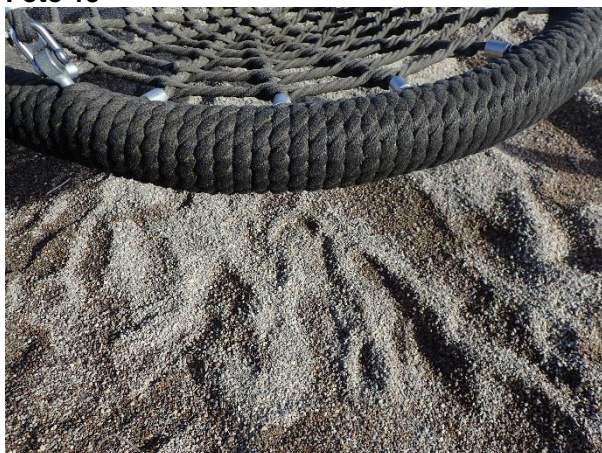
Foto 13

Faldunderlaget trænger til justering og pleje

DS/EN 1176 - 7 punkt 7.1

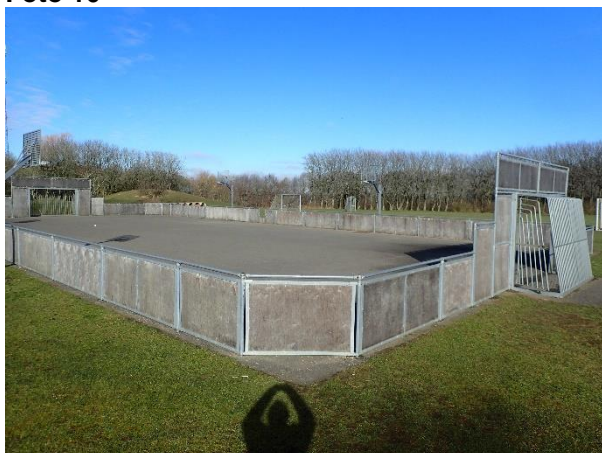
Foto 16

Oversigtsbillede: Multibane

DS/EN 1176 del 1 Generelle krav	
DS/EN 1176 del 2 Gynger	
DS/EN 1176 del 3 Rutsjebaner	
DS/EN 1176 del 4 Svævebaner	
DS/EN 1176 del 5 Karruseller	
DS/EN 1176 del 6 Vipper	
DS/EN 1176 del 7 Insp. og vedligehold	
DS/EN 1176 del 11 3-D Klatre-net	
DS/EN 1177: Stødabsorberende underlag	
Faldhøjde / HIC:	
DS/EN 15312+A1 Multisportsudstyr	X
Bemærkninger:	Ja X Nej

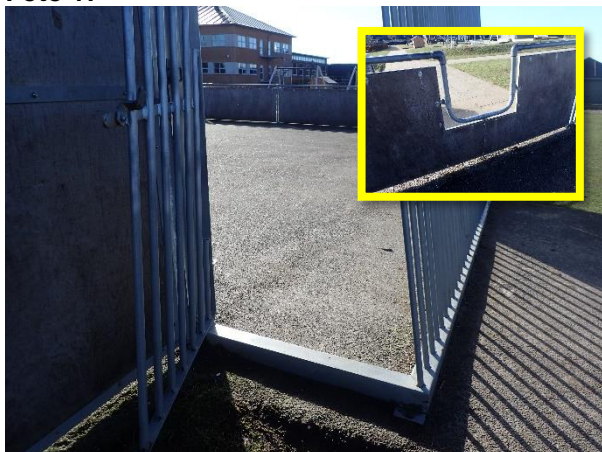
Foto 17

For helt lukkede anlæg skal der være mindst en åbning med en bredde på mindst 900 mm.

Dette for at give kørestole uhindret adgang.

Her er åbningen kun 600 mm og hindret af bundstykke.

DS/EN 15312+A1 punkt 5.5.1.3
